Restaurierung eines Zündapp-Motorrades, Einheitsmodell (EM) 249, Baujahr 1927, von Adi Nefzger

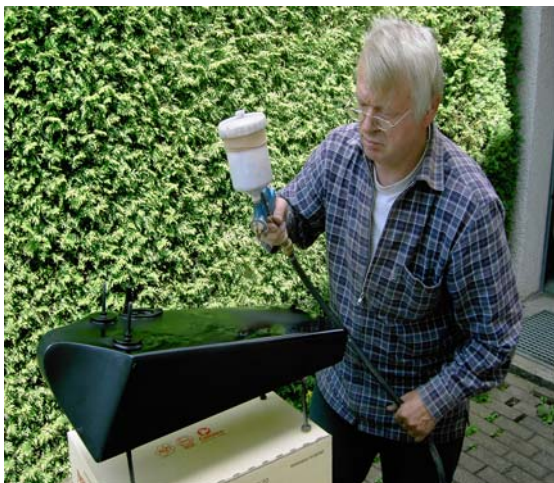
Die Maschine war vorwiegend mit Pinsel angestrichen. Eine Neulackierung war aber unbedingt erforderlich. Beim Sandstrahlen sind vor allem unter den Kotflügeln und bei den Felgen erhebliche Rostfraßstellen aufgetaucht (das Sandstrahlen erfolgte von der Fa. Irl in Winden). Nachdem grundieren mussten daher auf einige Teile mehrmals ein Füller aufgetragen und geschliffen werden. Auch durch das Lackieren im Freien war das eine und andere Teil mehrmals zu schleifen und lackieren, da die Insekten wie ein Magnet von den noch nicht harten Lack angezogen wurden. Besonders der Rahmen, der vorwiegend aus Rohre besteht, und die Felgen waren sehr arbeitsaufwendig.

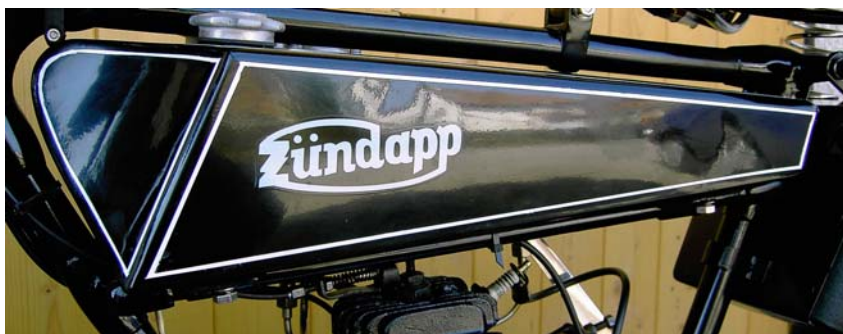
Der Tank ist innen unterteilt für Benzin und Öl. Die Benzinkammer war stark verrostet. Es musste daher der Tank auch innen (von Fa. Irl) gestrahlt und beschichtet werden.

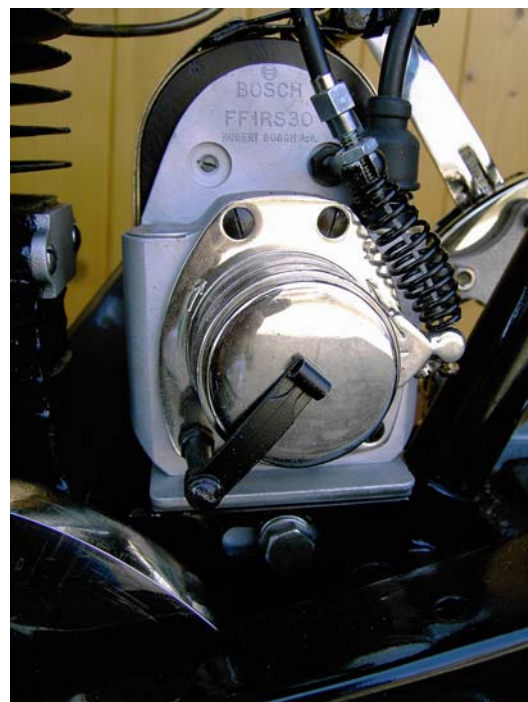
Das Motorrad ist mit einem Magnetzündler ausgestattet, der mit einer Kette von der Kurbelwelle aus angetrieben wird. Mit diesem Magnetzündler wird nur der Strom für die Zündanlage erzeugt. Dieser Magnetzündler hat beim Erwerb des Motorrades zwar funktioniert, der Zündfunke war jedoch sehr schwach. Die Überprüfung eines Spezialisten (Herr Döderlein Orthofen) ergab, dass der Magnetzündler unbedingt überholt werden musste, da bei Belastung bzw. wenn er warm wird damit zu rechnen ist, dass er total ausfällt. Um sicher zu gehen, habe ich dieser Generalüberholung zugestimmt. Und sie wurde Top ausgeführt.

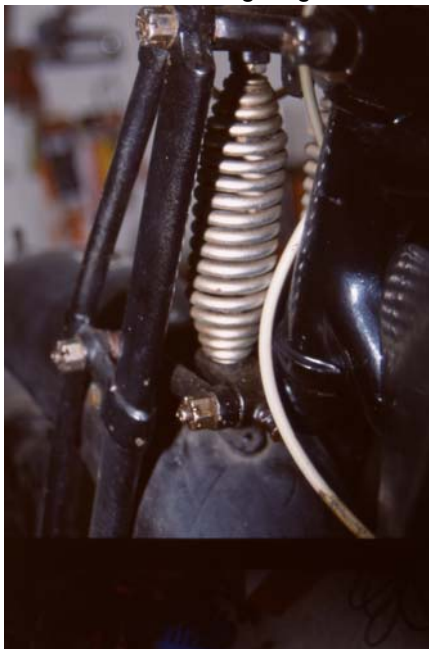
Federung

Die Maschine ist nur vorne gefedert. Die Stoßdämpfung erfolgt in der Radgabel. Außer zwei Federn sind fünf Gelenke vorhanden. Die Gewindebolzen dieser Gabelgelenke waren so stark ausgeschlagen, dass eine Erneuerung unumgänglich war. Diese Gewindebolzen wurden mir von der Fa. Böck Dachau- Ost originalgetreu nachgebaut.

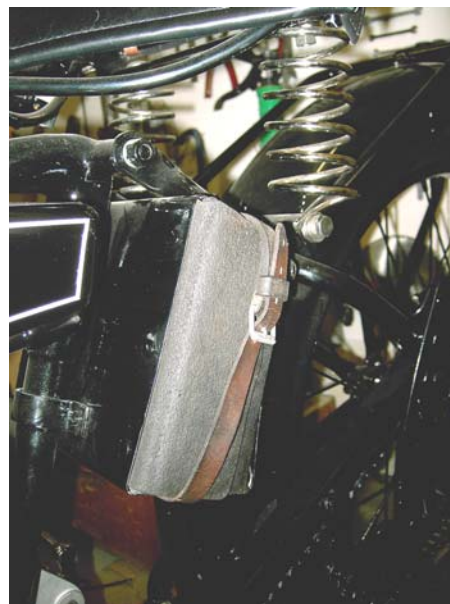
Der Werkzeugkasten wird mit Lederlappen und einem Riemen geschlossen. Nach mehrmaligen behandeln mit Fischebertran (aus der Vorkriegszeit) wurde das Leder wieder weich und ich konnte die Lederlappen wieder verwenden.

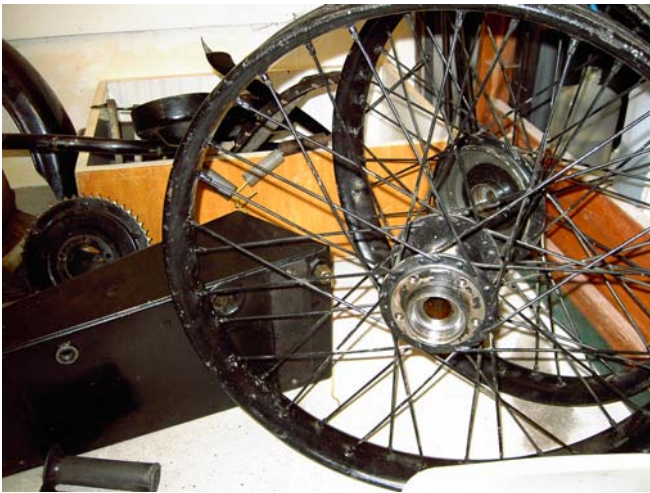
Die Radlager in den Naben waren Konuslager. Leider waren sie so stark beschädigt gewesen, dass sie ausgewechselt werden mussten. Da ich kein passendes Konuslager ausfindig machen konnte, blieb mir nichts anders übrig als den Umbau auf moderne wartungsarme Kugellager durchzuführen. Es gab allerdings keine passenden Kugellagergrößen, was zur Folge hatte, dass Buchsen angefertigt werden mussten, damit die Kugellager in den Naben eingepresst werden konnten. Für die Buchsen zwischen dem Lager und der Achse wurden die Konusmuttern verwendet. Der Konus wurde so weit abgedreht, bis er beim Aufschrauben auf die Achse den Kugellager-Innenring ausfüllte. Die Konuslager-Staubkappen konnten weiterhin verwendet werden, wodurch die Umstellung auf moderne Lager nicht sichtbar wurde. Die Dreharbeiten für die Buchsen hat mir wieder Hans Böck aus Dachau vorgenommen.

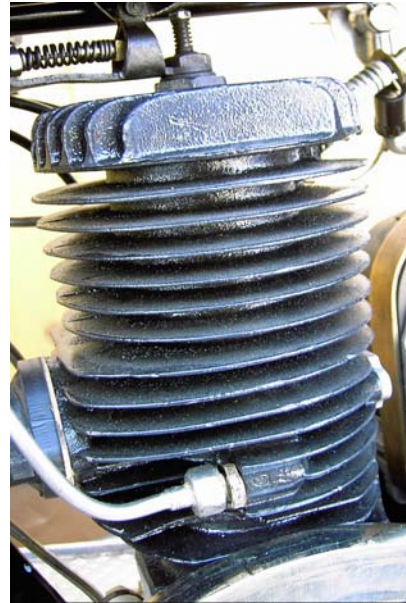
Der Motor

Der Zylinderkopf des Motors ist oben geschlossen, wie ein Bienenkorb. Es ist ein Zweitakter und bringt eine Leistung von 4,5 Ps. Nach dem Zerlegen des Motors hat sich herausgestellt, dass der Kolben, Zylinderkopf (innen), und die Pleuelstange stark beschädigt waren. Diese Beschädigungen wurden vom Depressions-Kolben hervorgerufen, der sich

gelöst hat und auf dem Kolben bei laufendem Motor gefallen ist. Es musste der (Nasen-) Kolben erneuert (Sonderanfertigung), der Zylinderkopf geschliffen und die Pleuelstange ausgerichtet werden. Bei dieser Gelegenheit wurden auch die Lager erneuert. Die Arbeiten am Motor wurden von der Fa. Lantenhammer gemacht. Vor dem weiterleiten an diese Firma habe ich den Zylinderkopf sandgestrahlt und das Kurbelgehäuse mit Glasperlen gestrahlt.

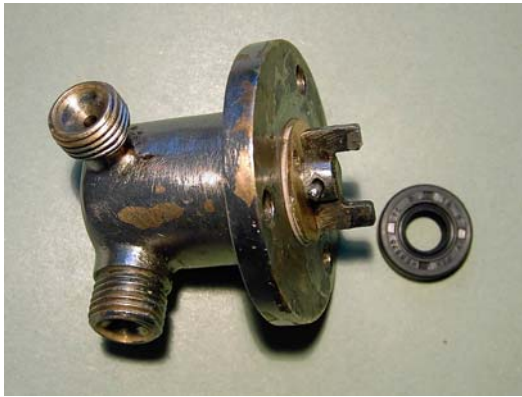
Die EM 249 hat ein eigenes Schmiersystem. Das Öl wird nicht dem Benzin beigemischt sondern in einem eigenen Tank gefüllt. Mit einer Pumpe wird das Öl in eine Verteilerstelle (mit Sichtglas) gepumpt, von wo aus die Schmierung des Kolben und der Pleuelstange erfolgt. Beim ersten Start des Motors hat sich herausgestellt, dass die Ölpumpe zwar funktioniert, jedoch vollkommen undicht ist. Nachdem es keine Ersatzteile gibt, habe ich in die Pumpe einen Simering mit einem Durchmesser von 15 mm eingebaut. Damit der Simering Platz hatte musste ich die Stärke der Imbusschraube mit der die Pumpe verschlossen wird von 9 auf 5 mm reduzieren.

Große Probleme traten beim zweiten Motorstart auf. Es hatte sich die Schwungscheibe gelöst und der Keil der Kurbelwelle in der Mitte auseinander gerissen. Dadurch wurde der Konus der Kurbelwelle und die Buchse des Schwungrades erheblich beschädigt. Es musste der Konus abgedreht werden, wozu der Zylinderkopf und der Kolben entfernt werden musste. Für das Schwungrad war eine neue Buchse erforderlich. Damit das Schwungrad nicht nochmals vernickelt werden musste, wurde die Buchse mit einem Linksgewinde eingeschraubt. Diese notwendigen Arbeiten wurden von Herrn Böck vorgenommen. (Was hätte ich nur ohne Ihn gemacht?)

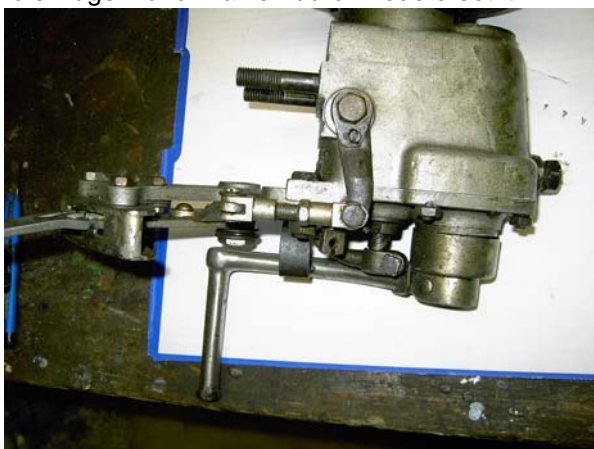
Getriebe/Kupplung

Das Getriebe habe ich nicht geöffnet. Nur die Filzdichtung der Achse zur Kupplung wurde erneuert. Bei der Kupplungsscheibe die mit Korkblättchen bestückt ist, waren die Korkenscheiben vollkommen abgenutzt. An Hand von Flaschenkorken wurden sie von mir erneuert. Das Lager der Kupplung besteht aus Walzen und Kugeln, was ich bisher noch nicht gesehen hatte.

Wie ich erfahren konnte wird durch die Anordnung dieser Rollen und Kugeln der Käfig ersetzt. Nachdem zum einen eine Walze und eine Kugel fehlte sowie einige Walzen Verbrauchsspuren aufwiesen wurde die Kugeln und Walzen durch neue ersetzt.

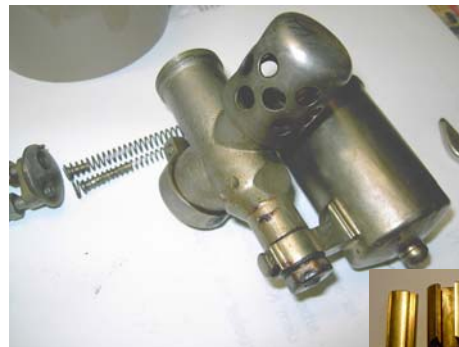
Der Gas- und Luftschieber war so stark abgenutzt, dass er kaum als solcher noch erkennbar war. Der Vergaser ist von der FISCHER AG B&B FRANKFURT AM-OBERRAD. Für dieses seltene Exemplar war kein Ersatzteil mehr zu bekommen. Auch von bekannten Firmen, die Vergaser überholen,

haben abgelehnt. In der Not habe ich mich an Herrn Böck in Dachau gewandt. Wie nicht anders zu erwarten hat er mir auch dieses Problem gelöst. Er hat den Gas- und Luftschieber exakt nachgebaut und den Vergaser ausgedreht.

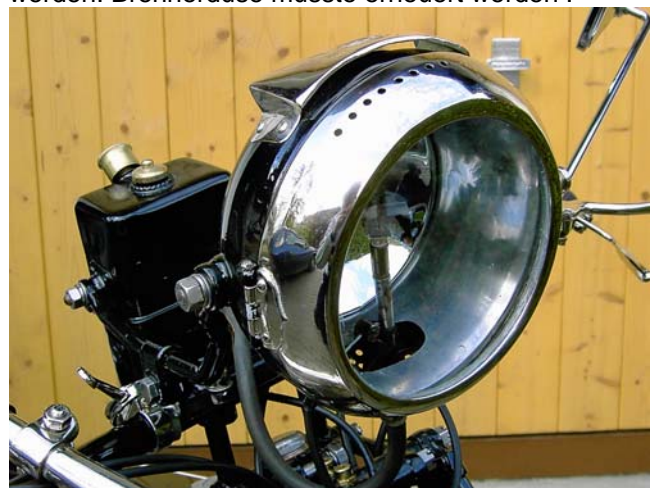
Die Maschine ist mit einem Karbidlicht ausgestattet. Es war sehr aufwendig diese Anlage wieder funktionsfähig zu machen. Eines der Probleme war, dass der Holglasspiegel im Scheinwerfer in mehrere Teile zerbrochen und vollkommen blind war. Es war nicht möglich einen Ersatz in Glasform zu bekommen. Ein Vereinsmitglied hat mir eine Internetadresse von einer Firma gegeben, die Gas-Grubenlampen vertreibt. Hier habe ich einen Spiegel in Messing erhalten, den ich nach einem kleinen Umbau verchromen lies und in den Scheinwerfer einbauen konnte. Wie üblich war der Scheinwerfering sehr stark deformiert. Nach dem ausklopfen und ausfüllen der größten Unebenheiten mit Zinnlot konnte er vernickelt werden. Der Behälter in dem das Karbid eingefüllt und beim beträufeln mit Wasser Gas erzeugt wird, musste der Verschluss umgebaut werden. Brennerdüse musste erneuert werden.
