Restaurierung eines Zündapp-Motorrades, Einheitsmodell (EM) 249, Baujahr 1927, von Adi Nefzger

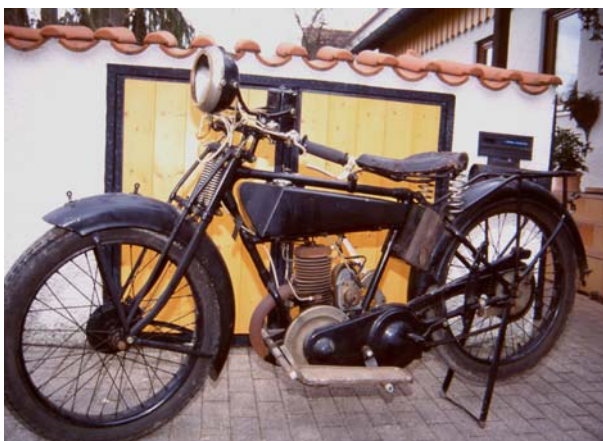
An einer Veranstaltung in unserem Dorf, hat sich ein Teilnehmer nach meinem restaurierten BMW-Motorrad R2 erkundigt. Im Laufe des Gespräches informierte er mich, dass bei einem Bauern in Sigmertshausen seit ca. 15 Jahren im nicht mehr benützten Kuhstall, eine alte Zündapp steht und der Besitzer sie verkaufen will. Am nächsten Tage habe ich sofort mit dem Besitzer Kontakt aufgenommen und die Maschine mit einer Taschenlampe unter die Lupe genommen. Ich vereinbarte mit ihm, dass er die Maschine bis zum darauf folgenden Samstag aus dem Stall holt, damit ich sie bei Tagelicht besichtigen kann. Nachdem ich meiner Frau von dem alten Motorrad vorgeschwärmt hatte, entschied sie sich zum meinem erstaunen zur Besichtigung am besagten Samstag mitzugehen. Während ich die Zündapp mit dem Augen eines Restaurators unter die Lupe nahm, hat sie sich in das Motorrad „verliebt“. Sie hat mich „überredet“ dieses nach ihrer Meinung frech ausschauende Gefährt zu kaufen. Nachdem ich mich mit dem Besitzer über den Preis geeinigt hatte, der Vertrag unterzeichnet und das finanzielle geregelt war, haben wir die Maschine nach Hause geschoben. Ich kann es immer noch nicht fassen, dass diese Zündapp 15 Jahre nur wenige Häuser von uns entfernt stand !! Siehe nebenstehende Bilder.

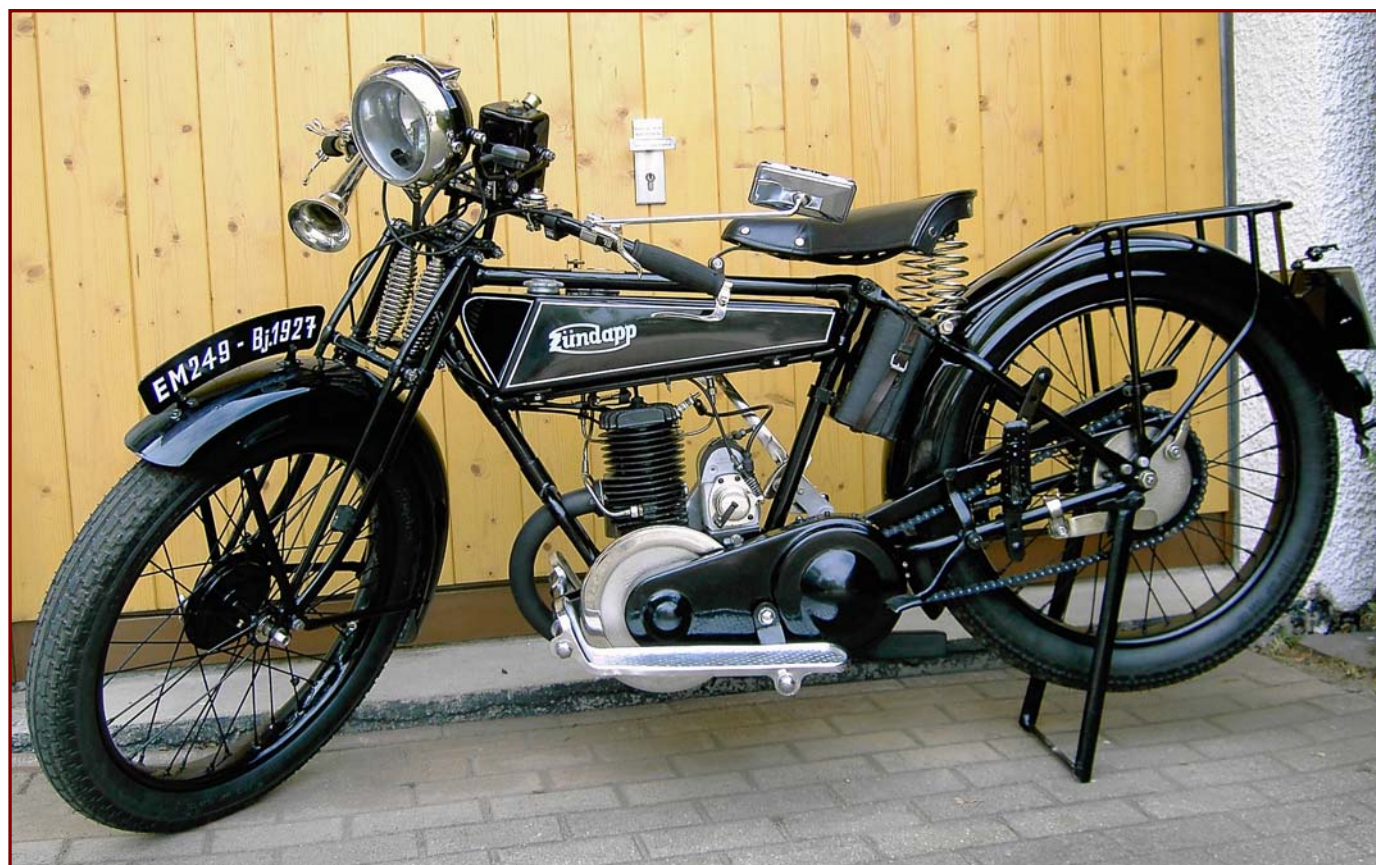
Und so sieht mein Oldie jetzt aus! Siehe unten.
